ESQUEMA DE INSTALACIÓN DE TAXÍMETRO

VEHÍCULO: OPEL , denominación comercial ASTRA/ASTRA SPORTS TOURER

TAXÍMETROS: Taxitronic TX-30, Nitax NI-110. CAPILLAS: Saludes 1,2,3 Lumitaxi LT-10.

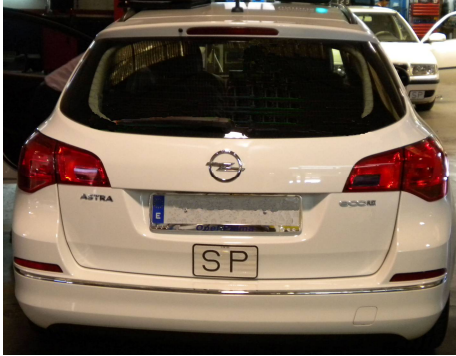
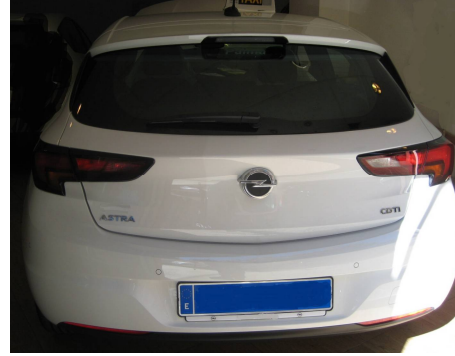
1. Toma de la señal taquimétrica del vehículo para el taxímetro

La toma de señal de velocidad será la indicada por el fabricante del vehículo. Según vehículo ésta puede localizarse en el conector del ABS pin 7, en el conector del ABS pin 17, en el conector ABS pin nº 2 y para el caso de vehículos equipados con sistema de navegación de origen en el conector X1 pin 19. Este conector se encuentra en el vano motor bajo el depósito de expansión del líquido refrigerante. Precintando dicho depósito en su alojamiento se impide el acceso a la toma de la señal taquimétrica.

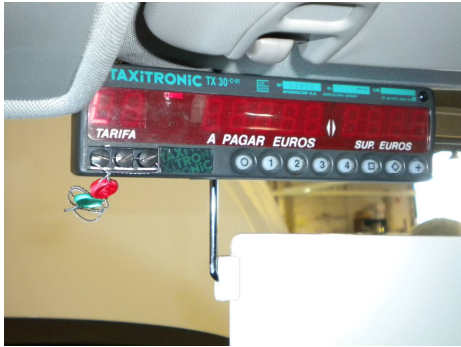
Taxitronic TX-30

El taxímetro se precintará entre los tornillos de acceso a la conexión de cambio de tarifas y el tornillo de desmontaje de la tapa posterior de las conexiones.

En el caso del TX30 existe además un tercer tornillo, de acceso a la electrónica, que debe de precintarse junto a los otros dos si no presenta precinto del fabricante.
